No.1

自然電位測定結果データシート

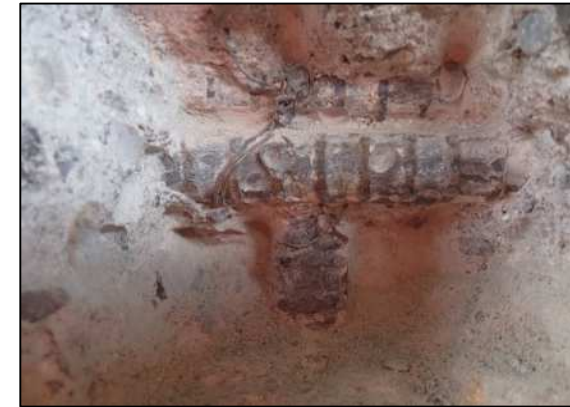
劣化度 小

| [塩分結果(kg/m3)] 表面0-20mm : 9.46 | | 鉄筋位置 : | |

鉄筋腐食状況【腐食度：Ⅰ】

はつり箇所における測定結果【-145mV】

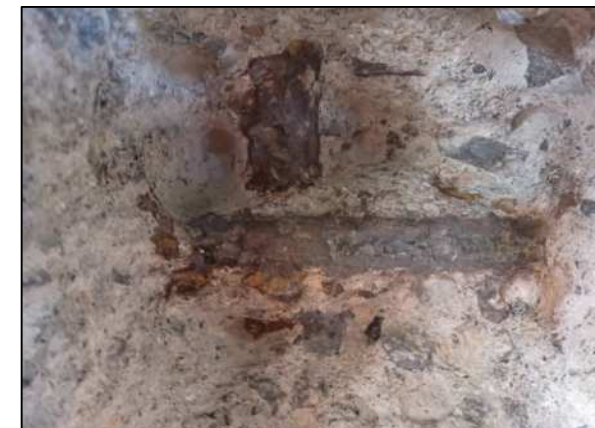
劣化度 大

鉄筋腐食状況【腐食度：Ⅲ】

はつり箇所における測定結果【-272mV】
